大家さん大学

「築70年超の建物をリノベーションした事例」

スクラップ&ビルドの時代から資産再生の時代へ

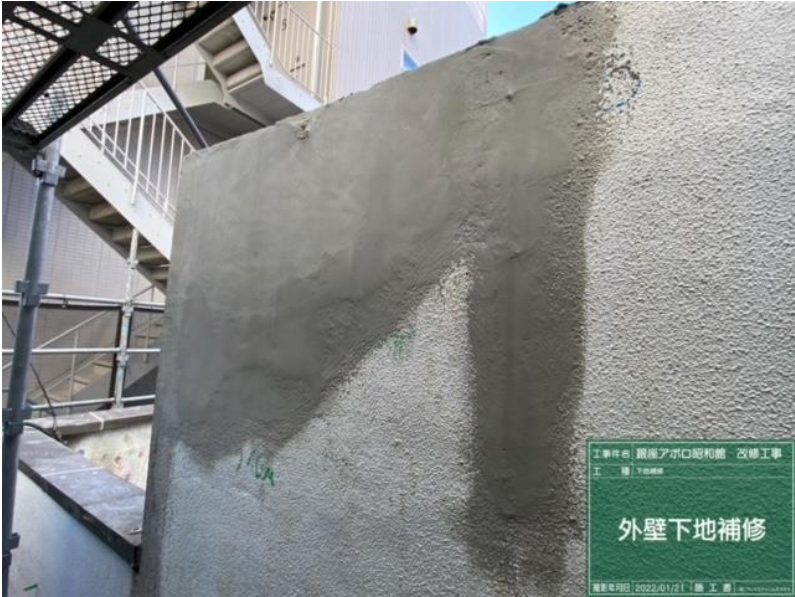
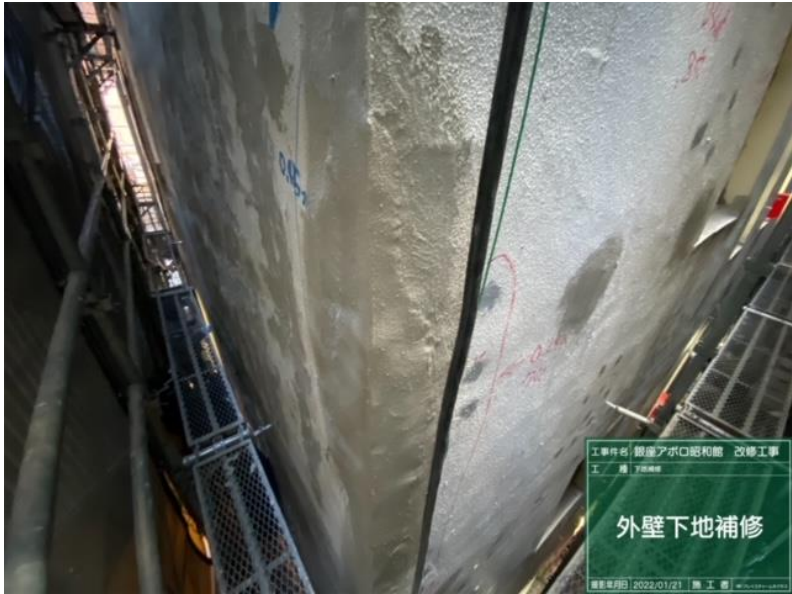
9.外壁剥離部分補修

外壁タイルの剥離落下発生

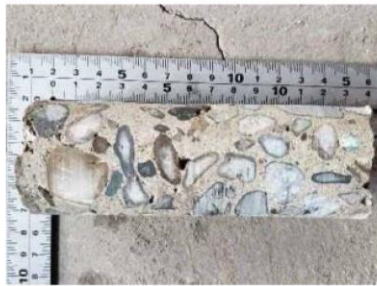
補修前後の圧縮強度試験の結果は、3F:柱(補修前)16.4N/mm²、3F:柱(補修後)33.1N/mm²であった。補修後は補修前に比べて約2倍程度の強度回復の効果が確認された。また、採取したコアを観察した結果、ジャンカ部分にはエポキシ樹脂が密に充填されているのも確認されている。

3F:柱(補修前)

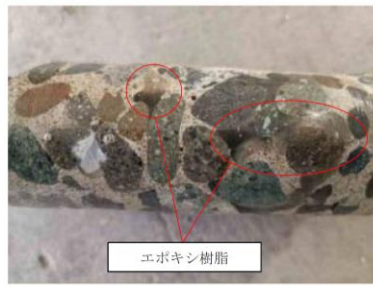
3F:柱(補修後)

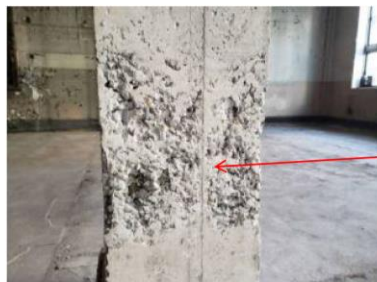
3F:柱(補修前)

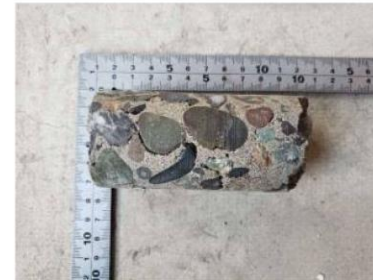
補修前後の圧縮強度試験の結果は、4F:柱(補修前)25.9N/mm²、4F:柱(補修後)29.0N/mm²であった。補修後は補修前に比べて約10%の強度回復の効果が確認された。採取したコアを観察した結果、エポキシ樹脂を注入した形跡は確認されたものの、局所的であることが分かる。

4F:柱(補修前)

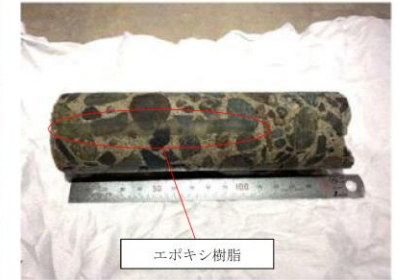
4F:柱(補修後)

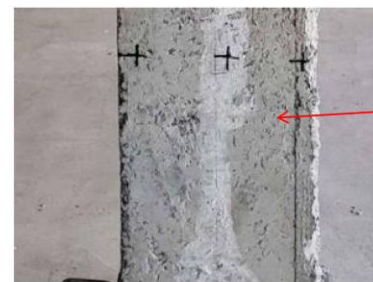
4F:柱(補修前)
