老朽物件 建物診断のすすめ

法的アプローチと構造的アプローチ
築20年を迎える物件から超老朽物件まで 本当の建物診断とは？

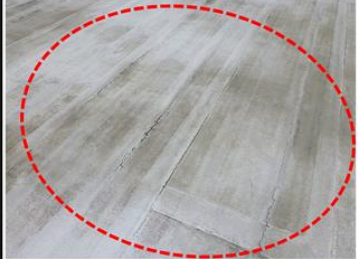
No.5	番号		点検部位名称	場所	評価ランク
			部分-露出防水	屋上	
<p>防水シートのひび割れ</p> <p>

</p>					<p>B</p> <p>劣化がみられるが経過観察</p>

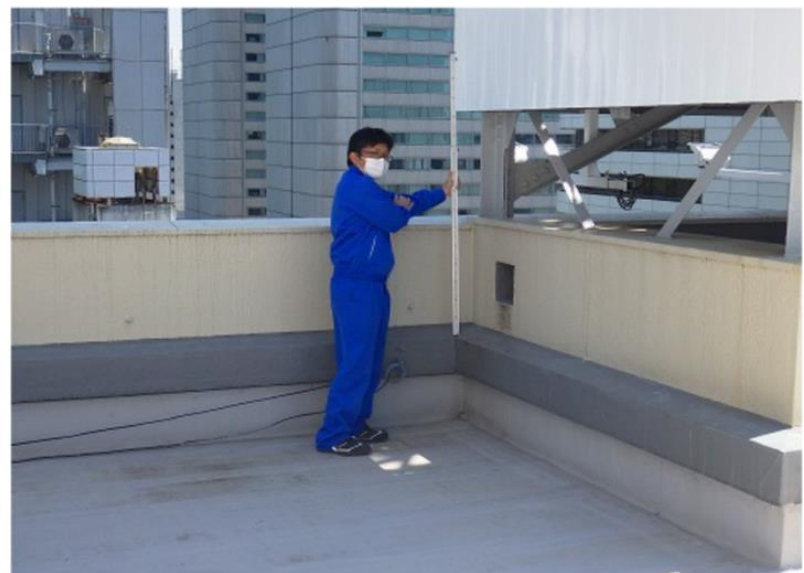
不同沈下測定状況(屋上パラペット天端)

7階床面、屋上パラペット天端でレベル測量により、不同沈下の状況を測定した結果、どちらも最大傾斜が1/500を超える不同沈下が疑われる異常値は検出されなかった。

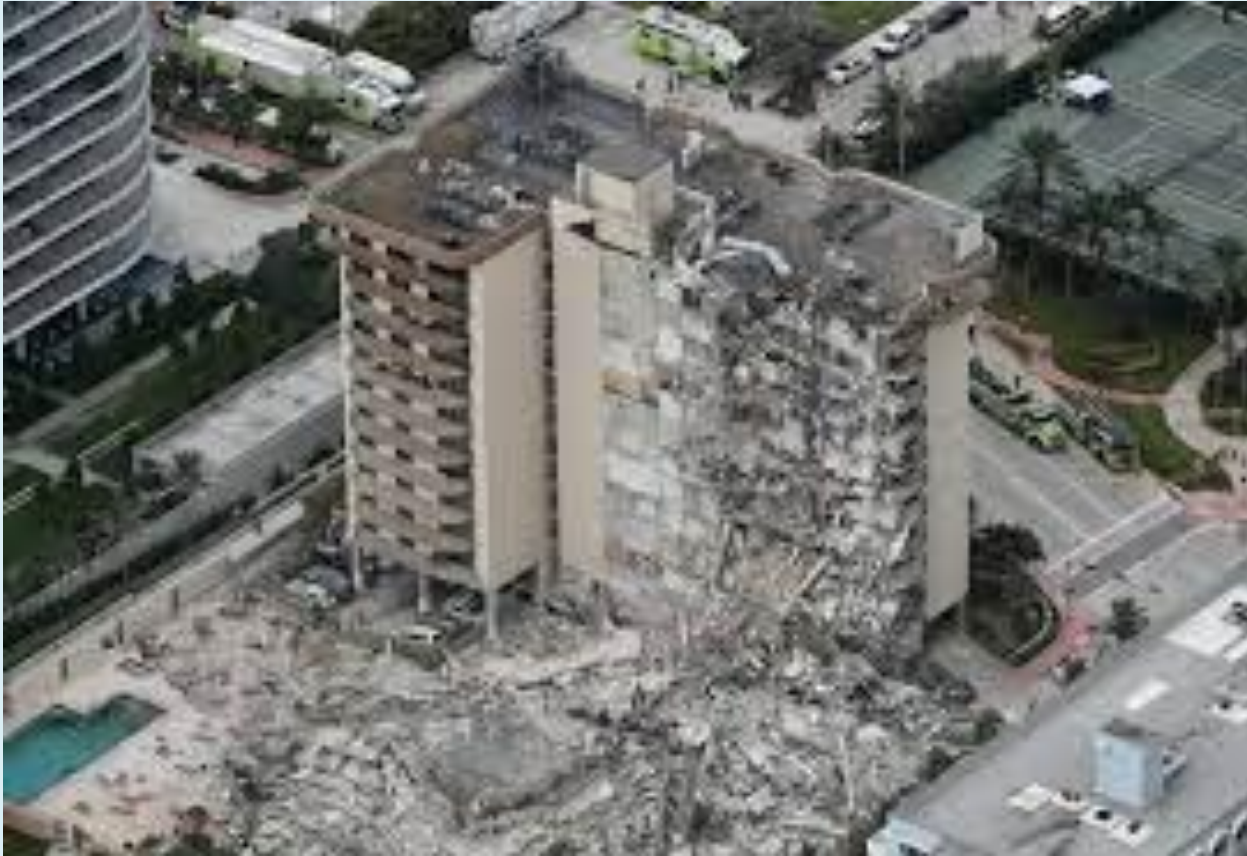
11 フロリダの建物倒壊① (6/24)

- 築40年
- 埋立地に建設
- 周辺の地盤沈下
- 突然の崩落
